# 平成25年度実績概要

## 「格納容器漏えい箇所特定技術・補修技術開発」 (補修(止水)の部)

平成26年7月31日  
技術研究組合 国際廃炉研究開発機構

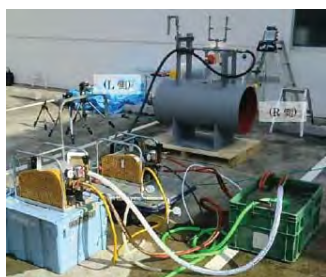
写真6-1 耐圧試験装置全景

・ベント管を模擬した500Aの配管内に設置した閉止補助材の内部に水を充填し、破損に至るまで加圧させることで、圧力と強度の関係を測定する。

- ・試験で測定された破損圧力は、理論値よりも約20%~40%であり、強度の低い縫目を起点に破損が生じていることに起因するものと判断した。
- ・試験での破損圧力は縫製パターンに因らず、**#3の布材の強度が比較的高いことが分かった。**
- ・引張強度試験(前頁)の結果と合わせて、**#3の布材を採用して、以降の試験を実施することとした。**
- ・本試験から実スケールでの耐圧強度は、約0.05MPaと想定され、内部に充填材を注入した際の圧力約0.04MPaに対して余裕がないことが分かったため、**縫目の改善を実施して強度向上を行うことが必要と判断した。**

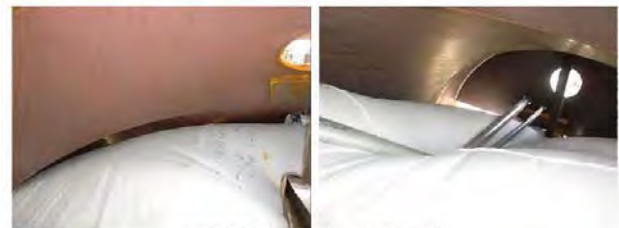
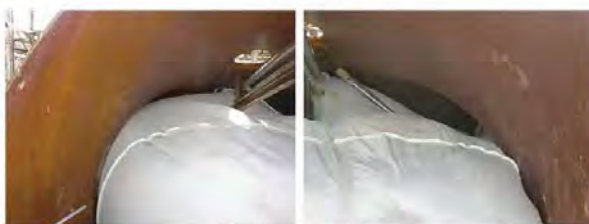
図9-2 ベント管上流側から見た展開状況

- グラウト注入ラインの閉塞により充填量が不十分であったため、最終的なグラウト充填圧と隙間寸法の関係を確認することができなかった。
- グラウト自体の重みで布材が上から押さえつけられる状態となり、皺が残って上部への展開が不十分であった。

⇒施工法の見直し等が必要であり、今後対策の検討を実施。

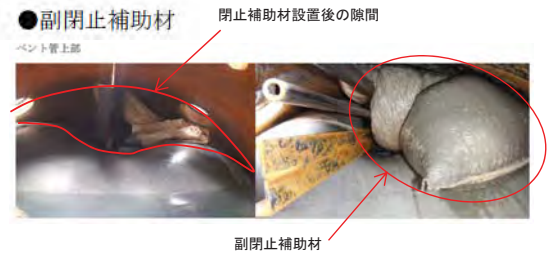
※試験では土嚢袋を使用して、グラウト充填し、隙間部に設置した。

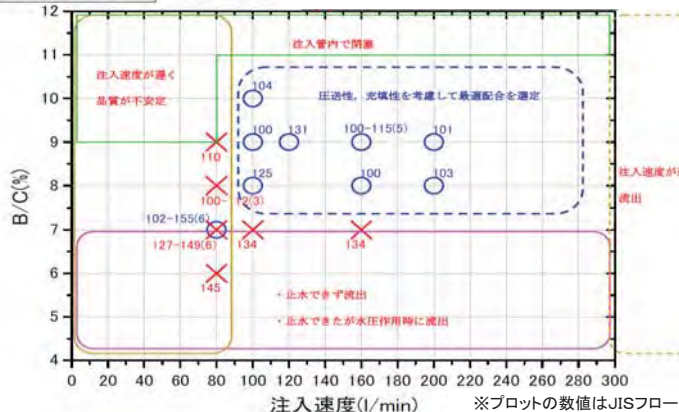
図11-1 B/Cとグラウト注入速度の関係における試験結果

- 止水可であったケースはJISフローが100mm~115mm程度。
- これを満足するためにはB/Cが8~10%、グラウト注入速度が100リットル/分以上(今回の試験で上限値は取得できていない)とすることが望ましいとの結果を得た。

1/2スケール止水試験は  
 B/C: 10%、グラウト注入速度300リットル/分  
 を条件とする

評価  
 ○: 漏水量1リットル/分以下(止水後30kPa作用)  
 ×: 止水不可または漏水量1リットル/分以上(止水後)

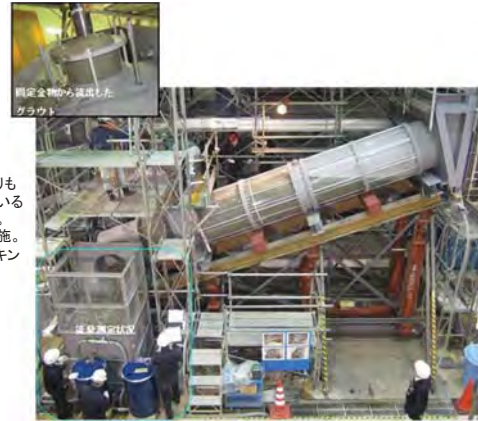
写真12-2 止水材の充填状況

製作上の制約から、ベント管径よりも模擬スペーサーを若干小さめにしているため、境界部に隙間が生じている。1ケース目はこの状態で試験を実施。2/3ケース目は当該部分をコーキングして実施。

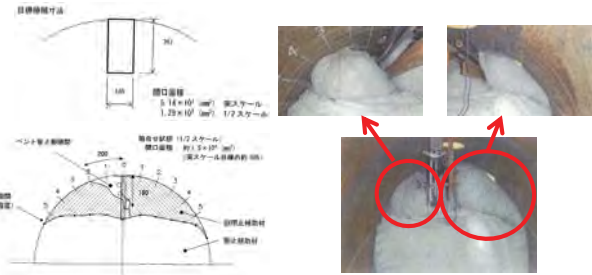
図14-1 閉止補助材設置後の隙間寸法と面積

閉止補助材設置後の上部の隙間は目標隙間を大きく上回ったため、副閉止補助材を設置した。  
副閉止補助材設置後の隙間寸法は、開口面積で約 $1.5 \times 10^4$ (mm<sup>2</sup>)となり、1/2スケールでの目標隙間面積 $1.28 \times 10^4$ (mm<sup>2</sup>)を約20%上回る結果となった。

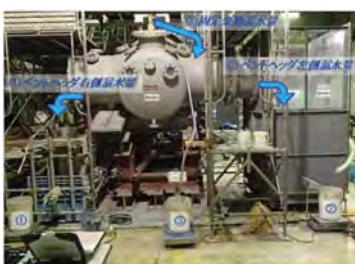
写真15-1 試験体と漏水計測箇所

- ・グラウトの充填とともに漏水量が減少し、約1.0ℓ/minまで減少した。
- ・その後のベント管内水位上昇により、再び漏水量が増加し、水頭が3.0m(30kPa)では、約2.0ℓ/minの漏水量になったが、充填されたグラウトが押し流される現象は生じなかった。また、漏水量は干渉物の無いベントヘッダー側からが多くなっていった。
- ・固定金物からは水位を3.0mまで上昇させても漏水は確認されなかった。

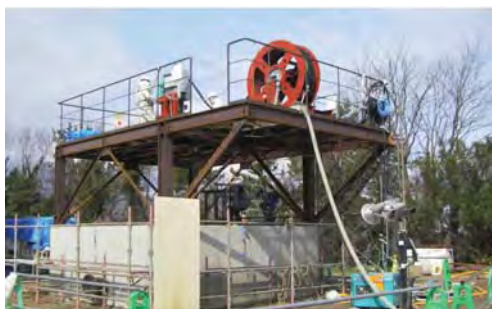
写真29-1 試験体全景

- 実機施工規模の模擬
- 施工計画にて設定した堰(h=3.0m, w=1.2m)の構築
- 施工計画から抽出した障害物(MS配管等)と、ノズル昇降軸の配置
- 模擬漏水配管から300kPaの加圧

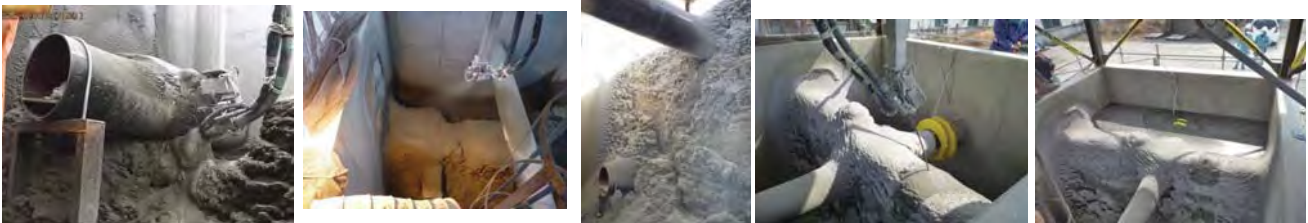
写真30-1 配管周囲の堰構築

- 遠隔補修装置により、計画通りの堰を成形、また止水材の打設を完了。
- 止水材打設時に堰からの止水材流出、及び堰の変位や転倒は無く、堰としての機能を果たしていることを確認した。
- 止水材の耐圧性能試験では水圧による止水材の破壊や目視可能な漏えいは無かった。(但し漏水箇所付近のひび割れを通じた止水材内部への浸透が観測された。)
